## H.D. Sneep Holding B.V.

### Rapportage over twee plantvakken in gebied Wevershoeve.

Schiedam, 17 februari 2014

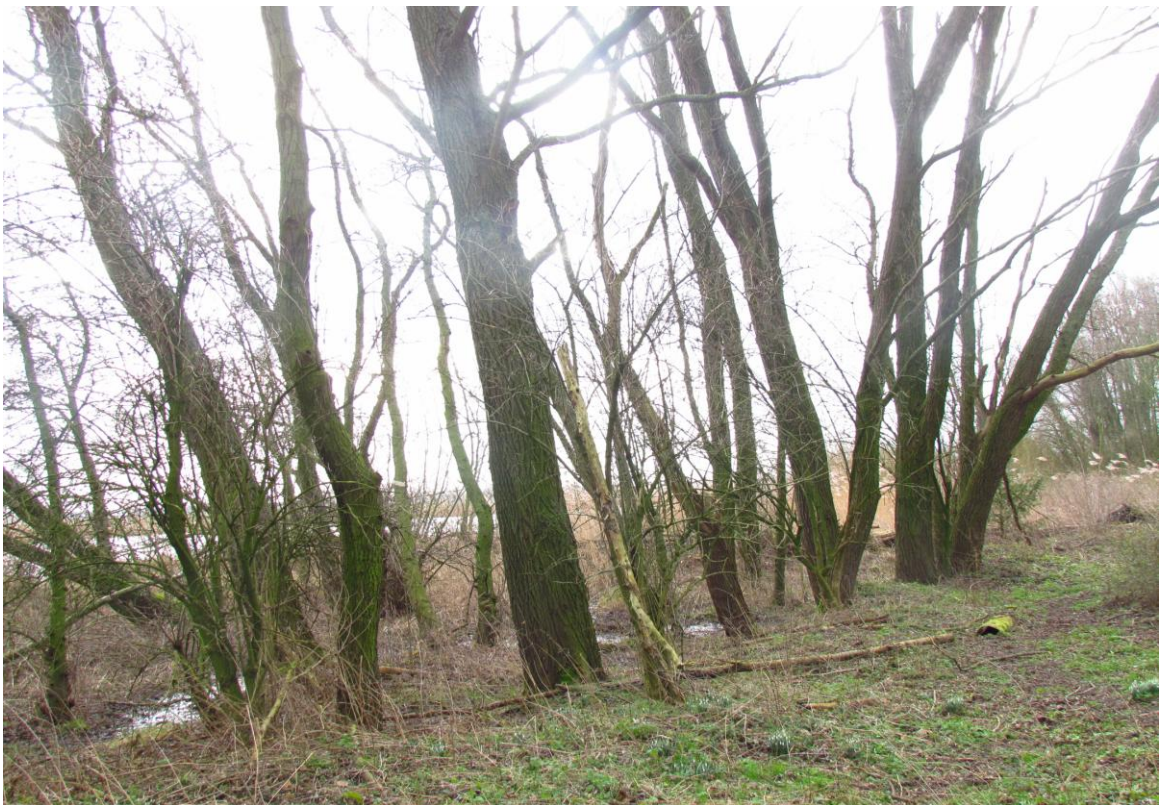
- Steekproefsgewijs zijn enkele wilgen geïnspecteerd op signalen die wijzen op verhoogde gevaarstelling zoals inrottingen, weefselwoekeringen, scheuren in het hout en dergelijke; deze zijn niet aangetroffen.
- Op enkele plaatsen zijn gebroken takken in de kruinen van de wilgen aangetroffen; mochten dergelijke takken( of zelfs hele bomen) naar beneden vallen dan zullen ze nooit passanten op het pad kunnen treffen. Bij zware stormen blaast de wind de bomen richting het water.
- Op foto 1 is een opname van een groep van enkele schilderachtig gegroeide wilgen te zien
- Op foto 2 een detail van de bodem met de zeldzame Rode Kelkzwam

Foto 1 Groep met wilgen en daarachter de moerassige oeverzone naar het Waaltje. Let op de vele kruiden op de voorgrond en enkele groepen met Sneeuwkllokjes.

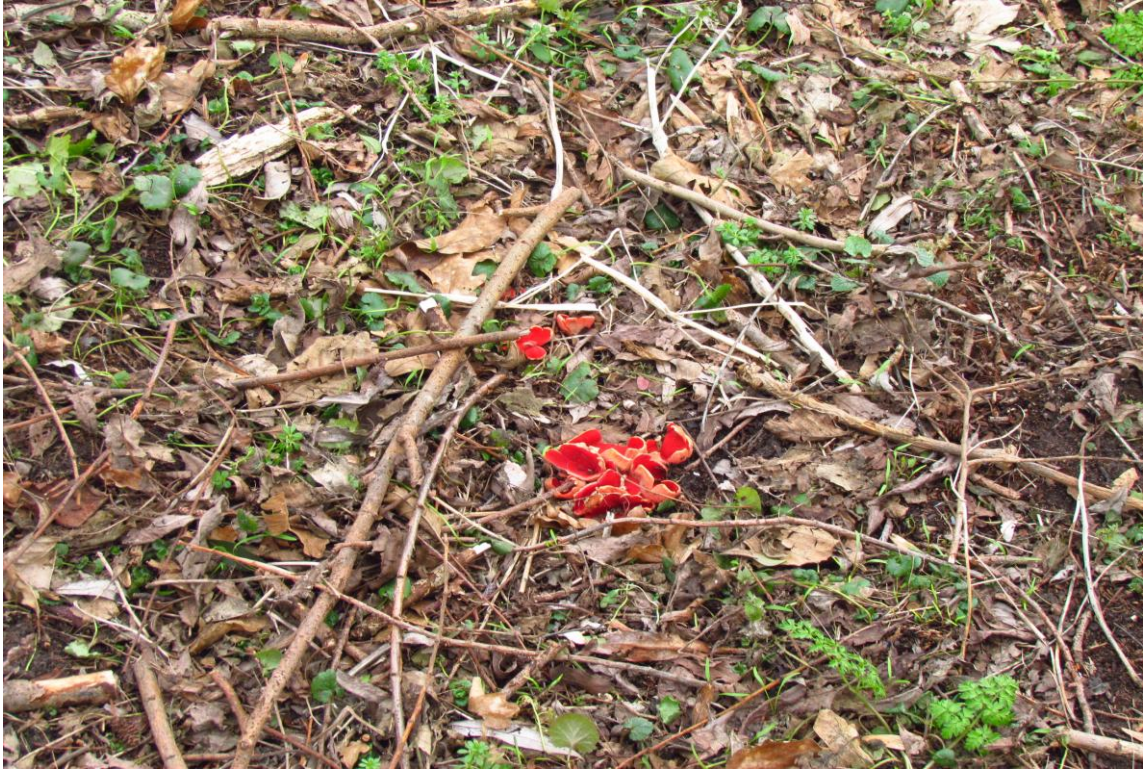
Foto 2. De bodem met veel kruiden en de Rode Bekerzwam

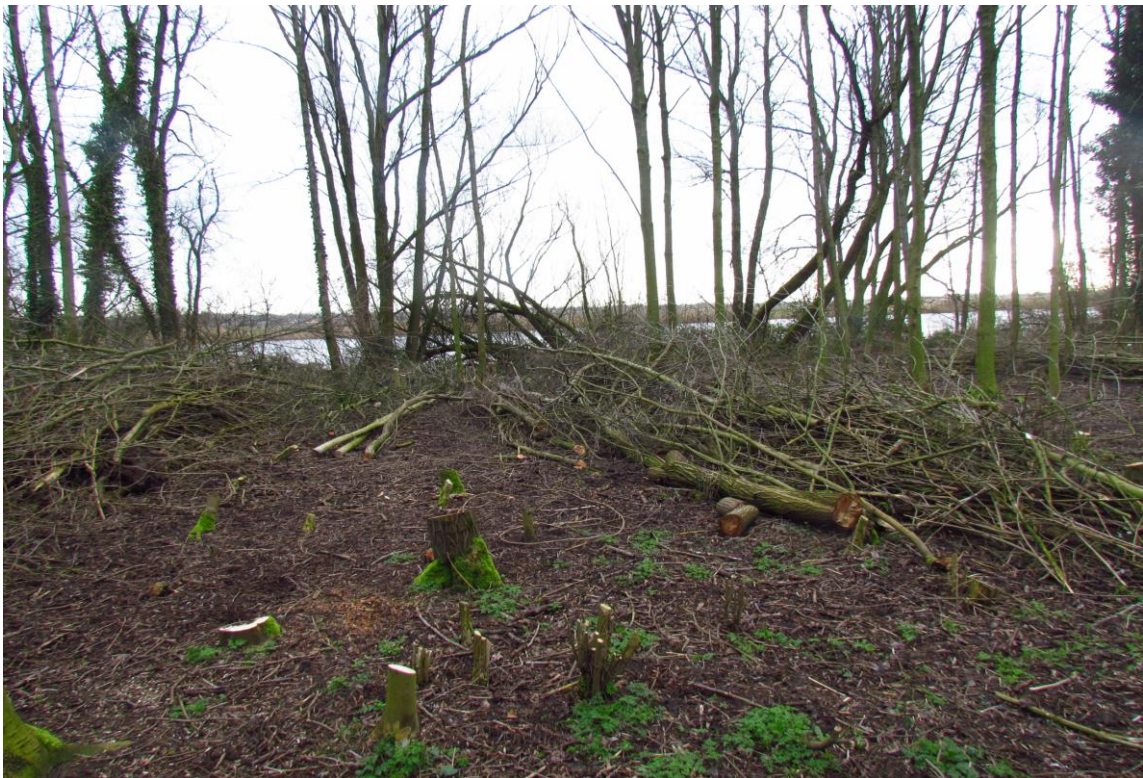
- Op foto 3 is te zien dat zeer veel jonge bomen zijn afgezaagd.
- Op foto 4 staan enkele groepen wilgen min of meer op rij; deze zijn waarschijnlijk niet geplant; langs de stam komt soms klimop voor wat een belangrijke nestgelegenheid vormt voor kleine vogels en in het najaar de laatste drachtplant is voor bijen.

Foto 3. Op de voorgrond zijn veel jonge bomen verwijderd. Op de achtergrond de wilgen en enkele resterende jonge Essen.

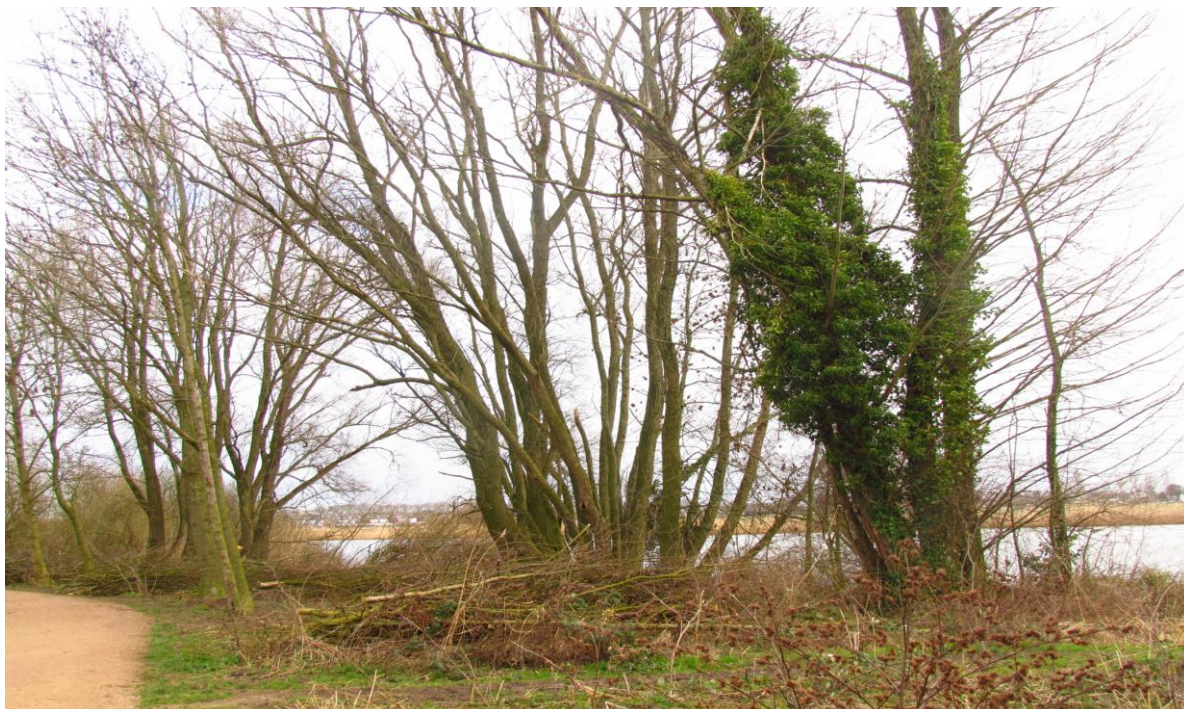
Foto 4. De wilgen staan min of meer op een rij; op de voorgrond een stapel takken van het al uitgevoerde snoeiwerk.

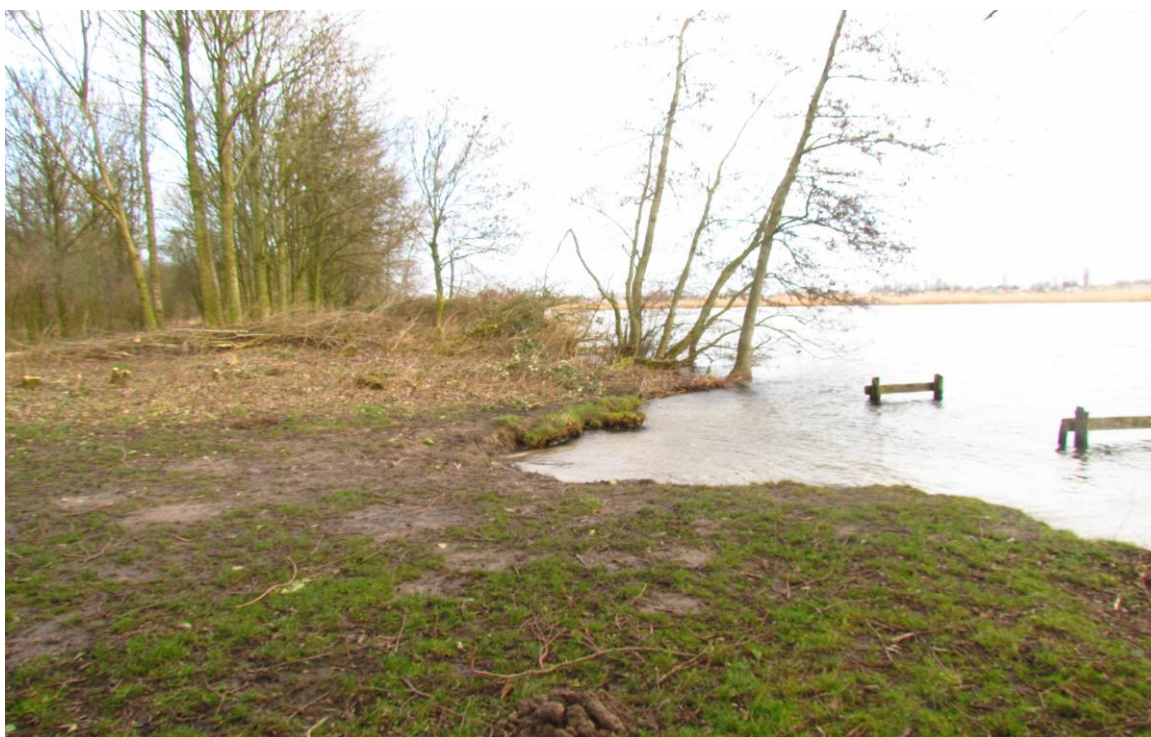
- Aan het einde van vak 2 is de oever al jaren onbegroeid en is een flink stuk door het water weggeslagen. Het ontbreken van Wilgen of Elzen zorgt hier voor schade.

Dat de bomen de oever juist beschermen is aan het eind van vak twee voldoende aangetoond bij de voormalige steiger.

- Er zijn geen Wilgen aangetroffen die door ouderdom, grote kans op ziekten of kans op schade aan de oever verwijderd moeten worden. Juist daar waar de oever niet begroeid is, treedt afslag op door het Waaltje ( foto 5)
- Gezien hun plaats is de kans op schade door de Wilgen aan passanten gering.
- Gezien de overige aanwezige bomen, boomgroepen en plantvakken in de recreatiezone zal de voorgenomen dunning in de oeverzone niet tot noemenswaardige verbetering van de windsituatie voor de zeilers op het Waaltje leiden.

Foto 5: de Elzen midden achter op de foto houden de oever vast. Van de vroegere ( vis?) steiger resteren nog de palen en dwarsbalken. Achter de steiger heeft het water heel wat onbeschermde grond weggespoeld. Dat bomen de oever beschadigen blijkt hier aantoonbaar onjuist, integendeel: ze beschermen de oever en maken de aanleg van beschoeiing overbodig.
